# 风电齿轮箱管轴渗漏油分析及处理办法

南京高速齿轮制造有限公司, 江苏南京

## Analysis and Treatment of Oil Leakage in Wind Power Gear Box Tube Shaft

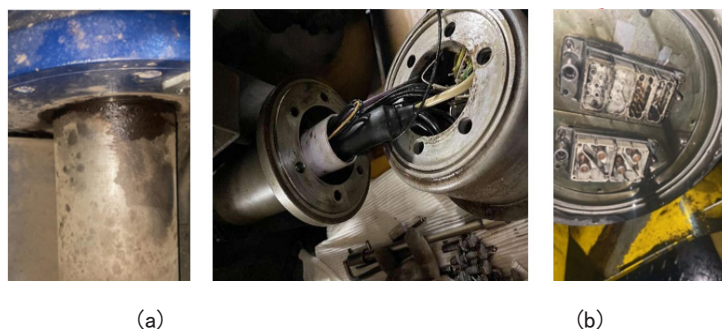
图1. 管轴渗漏油案例

通过对不同案例比较和分析，根据渗漏油现象，可以将管轴发生的渗漏油问题大致分为两类：一是油液沿着管轴外壁渗出（见图1(a)），通常机组运维人员登塔检查外观即可看到；二是油液沿着管轴内壁渗出（见图1(b)），该类型并不容易发现，因为管轴末端和滑环连接，渗漏油会到滑环内部，污染和损坏滑环内部结构，等到滑环报故障时才有所察觉，而平时的日常运维并不会直接拆除

根据齿轮箱结构和渗漏油发生的位置进行分析，管轴是一体结构，两侧末端分别安装有O型密封圈和骨架油封，这两种密封件都是橡胶结构，当齿轮箱运行达到一定年限之后，由于该部位长期受到齿轮箱润滑油液的侵蚀影响，密封件会发生老化失效，失去其防护作用，导致管轴末端发生渗漏油现象。

此外，骨架油封在安装过程中，若其内径与管轴外径之间的配合间隙过大，或者安装时未能确保油封唇口端面与轴端面的紧密贴合，也会使得油封

密封效果大打折扣，从而引发渗漏。再者，管轴本身的制造精度，如表面粗糙度、圆度等，若未达到设计要求，同样会影响密封件与管轴之间的配合紧密性，增加渗漏的风险。还有不可忽视的是，齿轮箱在运行过程中产生的振动和温度变化，也会对密封件的性能产生影响，长期作用下，会加剧密封件的老化和损坏，进而引发渗漏。

为了从根本上解决管轴渗漏油问题，我司后市场对已经发生的管轴渗漏油案例总结，对原因进行深度分析，开发出一套适用于管轴渗漏油塔上维修的技术方案。该方案根据不同类型齿轮箱管轴的结构，以及不同机舱塔上可维修的空间大小，将管轴切分为2-3段，每段长度相近，为了减轻重量，各段采用铝合金材料，方便安装维修，各段连接处采用螺纹连接+紧定螺钉的方式，同时连接处加装多重密封圈，以防止油液从连接处渗入管轴内部，新管轴和齿轮箱接触的部位改用效果更好的密封装置，有效防止油液渗漏，新管轴总体结构保持和原管轴一致，以便安装和使用，此外各分段管轴表面经过工艺处理，提高耐腐蚀性和耐磨性。
