# 浅析城镇排水管道非开挖修复整治工程

**摘要：**以南京市污水收集管网专项整治工程为例，根据相关政策文件、技术规程等，对现状排水管道的缺陷问题进行系统性梳理，发现结构性缺陷中化学管材占比最高（66%），主要表现为破裂、错口及变形等；功能性缺陷中混凝土管的缺陷占比权重最大（52%），其次为化学管材，主要表现为障碍物等。根据“非开挖优先”的修复原则，提出基于管材类型与缺陷类型的差异化修复路线，综合应用裂管法、原位固化法及不锈钢双胀圈等非开挖技术，在4400米整治管道中实现2100米非开挖修复（占比47.7%）。研究表明，非开挖工法有效解决了老城区道路重复开挖难题，兼顾污水收集率提升与社会成本控制，为同类城市管网修复工程提供了技术路径与实施范式，具有显著的环境效益与社会经济效益。

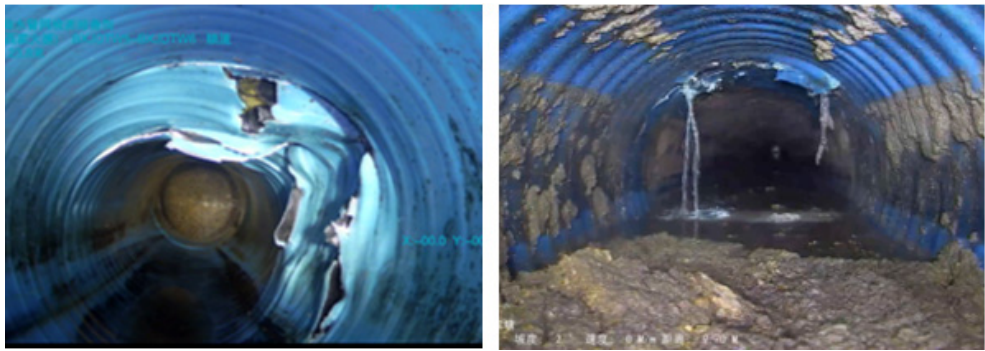
图5. 管道破裂

根据缺陷占比，化学管材居高。特别是在城市主次干道下的化学管材，受地质情况、上部荷载等影响，若其环刚度不满足设计要求，更容易发生错口、脱节、变形、起伏、破裂等问题，导致过水断面受损，污水外渗，外水侵入，严重的可导致管道周围形成空洞，路面塌陷，见下图5。

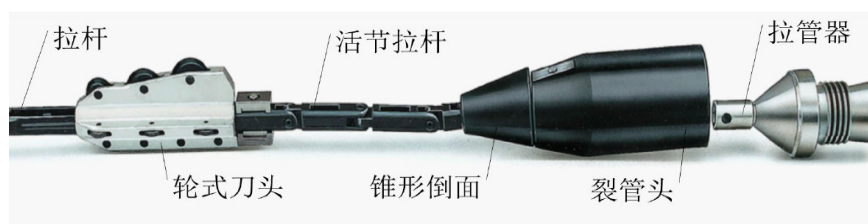
图10. 裂管法

将一个锥形的胀管头装入到旧管道中，将旧管道破碎成片挤入周围土层中，与此同时，新管道在胀管头后部拉入，一般采用PE管，管节规格为0.5m。从而完成管道更换修复的过程，用于破裂、变形、错位、脱节等各种缺陷的修复。

适用管径范围为50mm-1200mm。胀管法根据施工方式不同一般可分为气动胀管、静拉胀管、液压胀管等，修复时利用原有检查井作为工作井，一般用于一些严重变形、塌陷管道的非开挖修复工作，根据本工程的实施情况，该工法对原管道管材有一定的要求，适用于原管材为化学管材的修复，见下图10。
